חוות דעת

הנדסית

הנדון: חוות דעת וממצאי ביקורת ליקויי בנייה

דירה חדשה בזמן מסירה

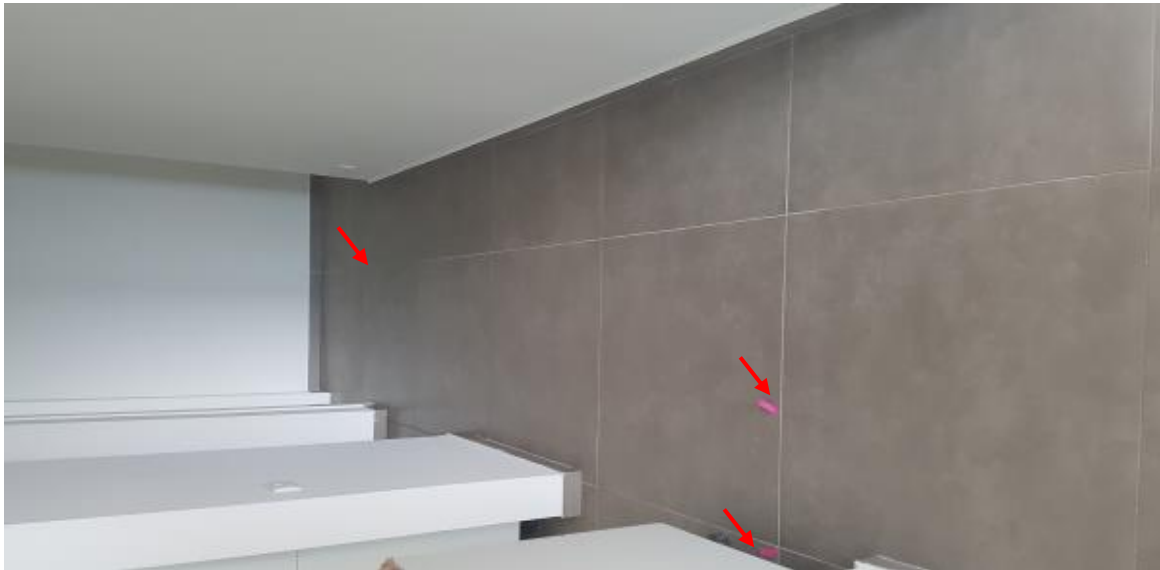
מבוא פרזדור - מטבח

- בחדר א' – חדר ההורים, אריח ריצוף 1.
- בשירותי ההורים- 3 אריחי חיפוי.
- במבואת הכניסה- 2 אריחי ריצוף.
- במטבח- 2 אריחי ריצוף.
- בסלון- 2 אריחי ריצוף ופנל 1.
- בשירותים הכלליים- 3 אריחי חיפוי. (חיפוי דופן האמבטיה וחיפוי הצמוד לכיור)

- בסלון - אריח ריצוף 1.
- בשירותים הכלליים - 2 אריחי חיפוי.

חץ אדום – אריח פגום, חץ ירוק – הפרשי גובה בין אריחים סמוכים.

- יש לפרק ולפנות אריחים שהותקנו בצורה לקויה מבלי לפגוע באריחים הסמוכים.
- יש לרצף/לחפות עם אריחים מהסדרה הקיימת ובהפרשי גובה תקינים.
- יש לבצע עבודות ריצוף/מילוי משיקים בגוון המתאים ולנקות משאריות חומרים זרים.

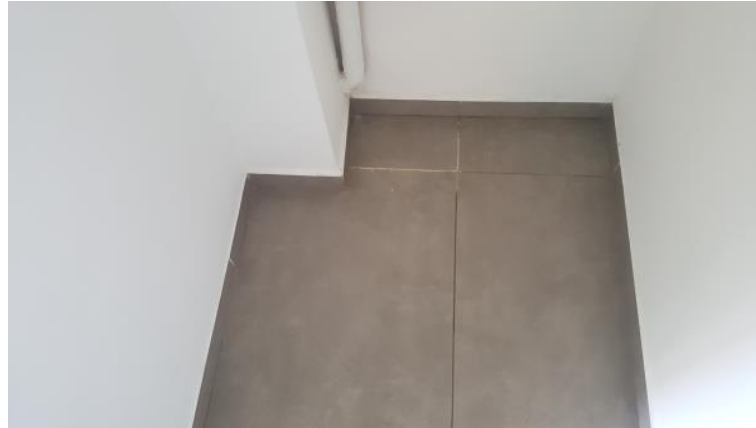
נמצא מספר ליקויים בעבודות מילוי המשיקים במקומות הבאים:

- בחדר א' חסר מילוי משיקים במרחק של כ- 130 ס"מ מול החלון, דרוש להשלים.
- בנישה לטובת מכונת כביסה נמצא כי לא בוצע מילוי משיקים, דרוש להשלים.
- במבואת הכניסה ובסלון נמצאו אזורים רבים בהם התפורר מילוי המשיקים, דרוש להשלים מילוי לקוי.
- דרוש לבצע בדיקה נוספת של מילוי משיקים (מפוט סעיף 2.4).

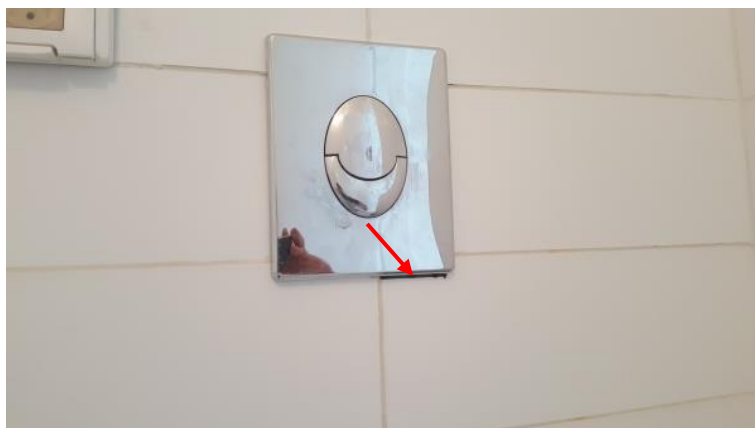
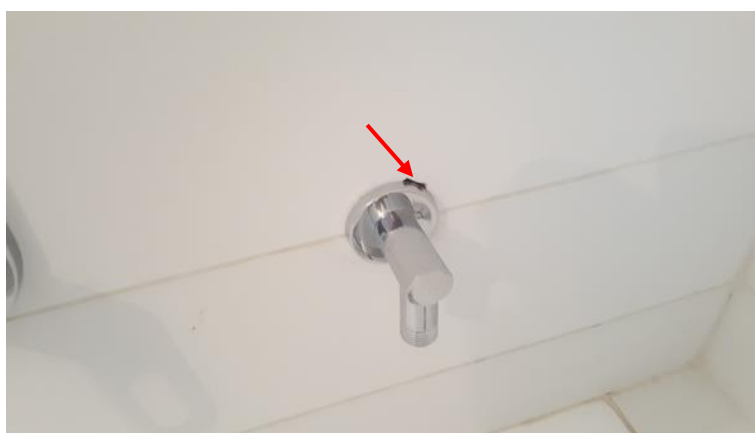
נמצאו אריחים החתוכים בצורה לקויה במקומות הבאים:

- בשירותים הכלליים- אריח חיפוי הצמוד למנגנון האסלה.
- בשירותים הכלליים- אריח חיפוי הצמוד למנגנון נקודת המים של האסלה.

קיים רווח בין האריח לאביזרים, דרכו צפויה חדירת מים.

- יש לפרק ולפנות אריחים לקויים מבלי לפגוע באריחים הסמוכים.
- יש לבצע חיתוכים תקינים עם אריחים מהסדרה הקיימת.
- יש לבצע עבודות ריצוף/מילוי משיקים בגוון המתאים ולנקות משאריות חומרים זרים.

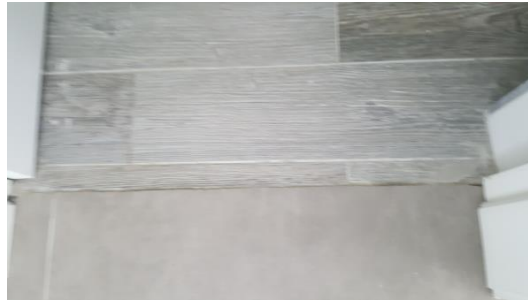
לא בוצע סף אלומיניום בתפר שבריצוף מתחת למפתן דלת השירותים הכלליים יתכן שבעתיד יופיעו שברים בקצה האריחים הגבוהים.

שירותים כלליים – מדרגה במפתן דלת השירותים הכלליים ללא סף אלומיניום

דרוש לפרק את האריחים הסמוכים למפתן הדלת במפלס הנמוך ולהרכיב סף אלומיניום, לאחר מכן יש להשלים את אריחי הריצוף.

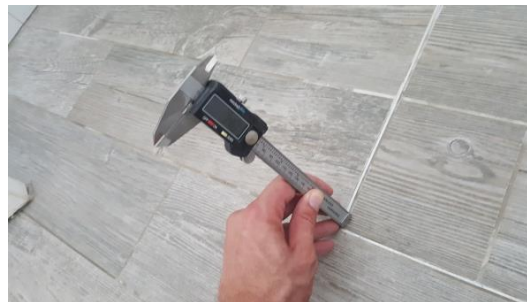
בשירותי ההורים נמצא כי סף האלומיניום שבתא המקלחון בולט מפני הריצוף. הדבר מהווה מפגע בטיחות, דרוש לשייף את הפינה החדה.

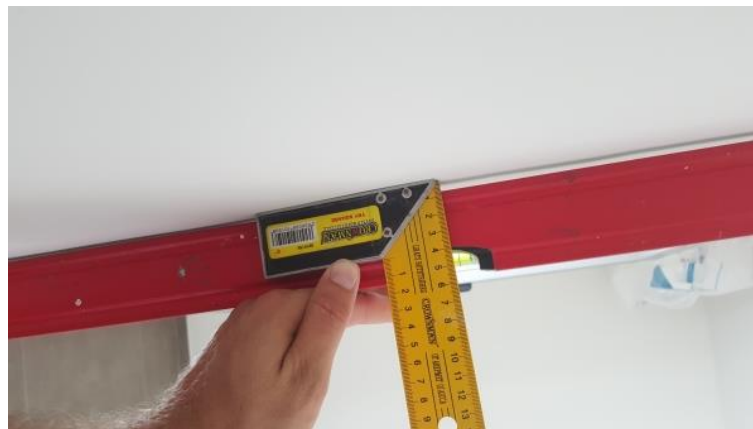
בחדר ב' – חדר הממ"ד בקיר החלון נמדדו גליות מעל 5 מ"מ המקסימום המותר, הדבר בניגוד לדרישות ת"י 789 טבלה 3:

דרוש ליישר את הקיר ע"י טיח ייעודי לחדר ממ"ד.

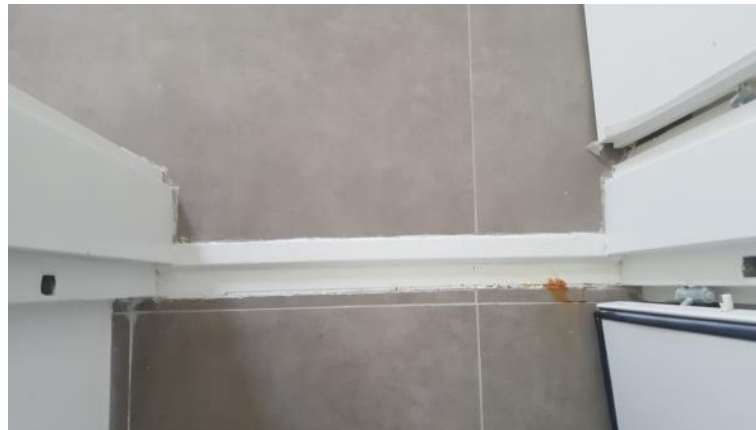
במפתן דלת הממ"ד נמצאו כתמים וזאת בניגוד לדרישות ת"י 1922, חלק 2, סעיף 4.3.1,

דרוש לשייף את הכתמים ולבצע תיקון ע"י יישום שכבת יסוד/צבע.

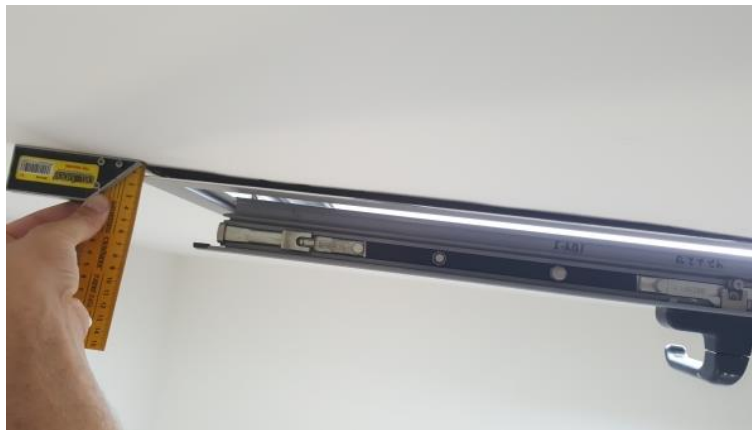
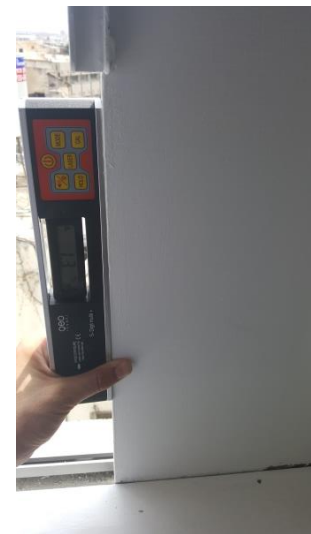
בחדר הממ"ד נמצא כי חלון ההדף הורכב בסטייה אופקית של מעל 1%, הדבר גורם לכך שהכנף נסגרת בגין כח המשיכה. כמו כן חלון הביטחון הפנימי הורכב בסטייה מישורית של 20 מ"מ וזאת מאחר וקיימות גליות בטיח (מפורט בסעיף 3.2).

דרוש להתייעץ עם המהנדס האחראי ע"מ לאבחן את הנושא, כמו כן יתכן שהדבר עלול להוות תנאי לאישור של הג"א הדרוש לקבלת טופס 4.

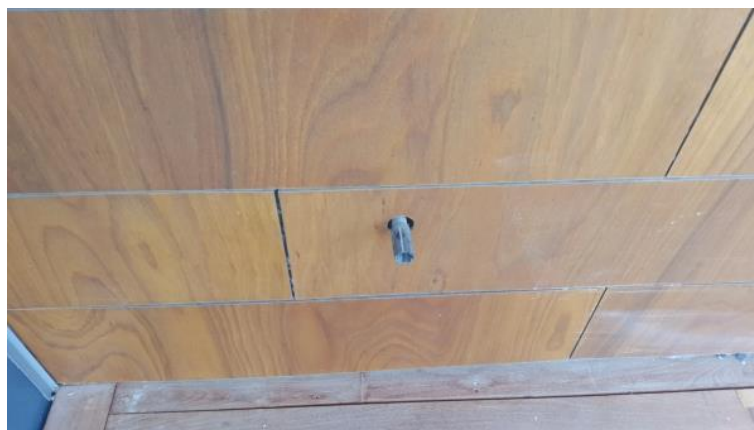
במרפסת טרם הותקן ברז מים, דרוש להשלים.

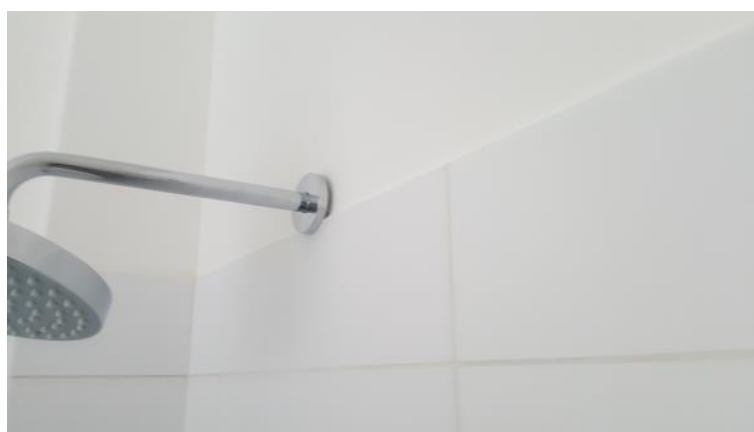
בשירותי ההורים הרוזטה של ראש המקלחת אינו צמוד לקיר מאחר והחלק התחתון נמצא ע"ג חיפוי הקיר. הדבר מהווה ליקוי אסטטי.

דרוש להעביר את נקודת המים כך שיהיה צמוד ע"ג קיר החיפוי או לחלופין ע"ג הקיר הצבוע.

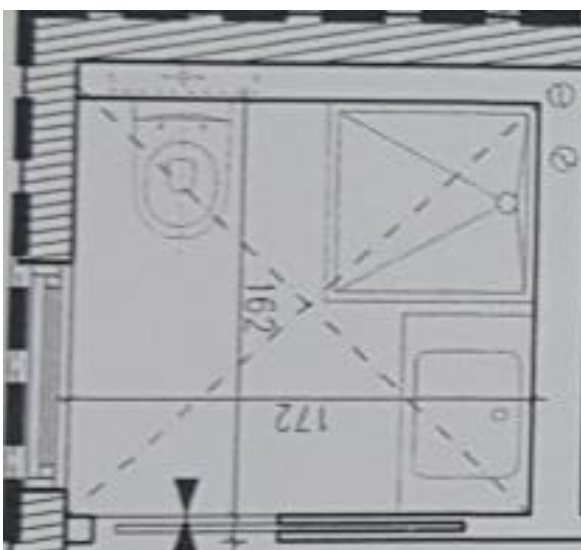
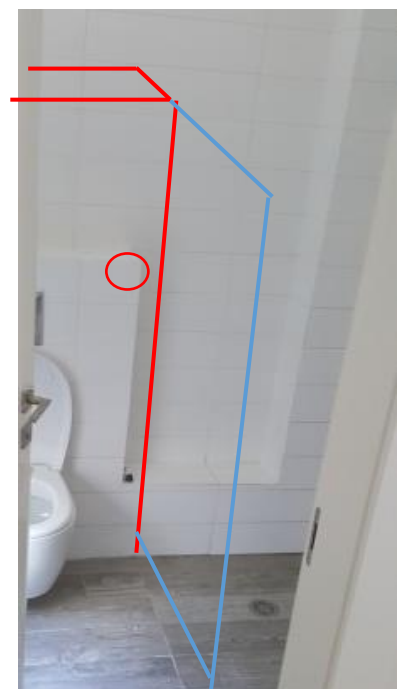
בשירותים הכלליים נמצא כי בתא המקלחון קיימת בליטה בקיר התחתון הנובעת מצינור השפכים המחופה באריחי חיפוי. הדבר מהווה מכשול להרכבת מקלחון. הדבר אינו מופיע בתוכנית האדריכלית שהוצגה בפני.

מסגרת אדומה - הרכבת קיר עם בליטה של חיפוי הניאגרה, מסגרת כחולה - כנף מקלחון בעיגול - פינה חדה/תוכנית אדריכלית

לתיקון ניתן להרחיב את הבליטה של חיפוי הניאגרה עד קצה המקלחון. יש לציין שהפינה של חיפוי הניאגרה חדה למדי ומהווה מפגע בטיחות, כיום נהוג להרכיב פרופיל הגנת פינה בחדרים רטובים ע"מ להפחית את הסכנה של פציעה מפינות חדות.

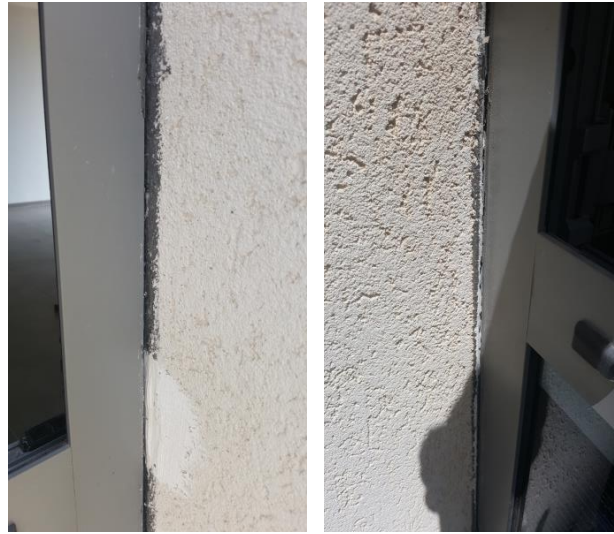
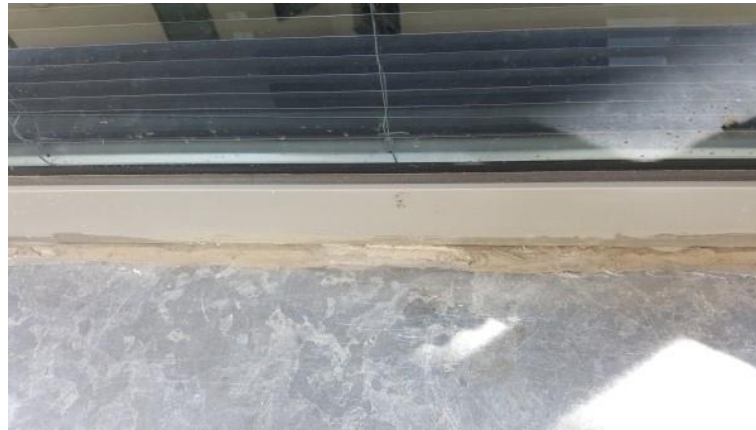
בחלון המטבח נמצא שמילוי המשיק החיצוני בין האלומיניום והגליף כשל ומרוח באופן לא אסטטי.

דרוש להסיר את כלל המילוי בהיקף החלון ולבצע מילוי ע"י חומר גמיש ייעודי.

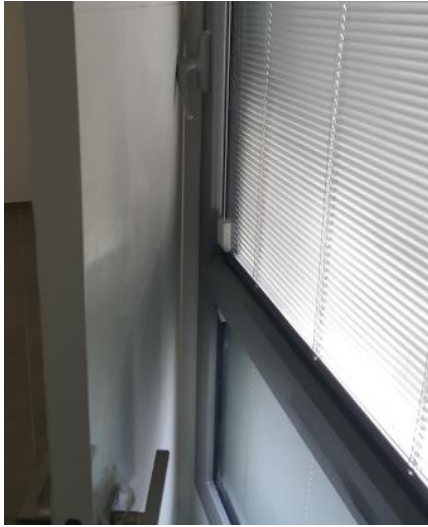
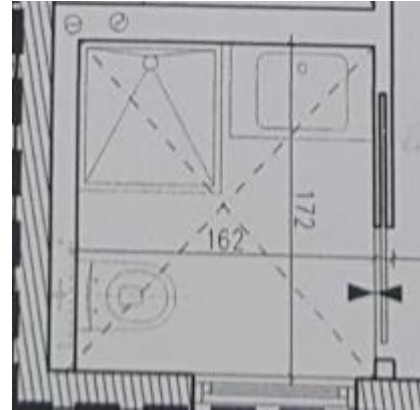
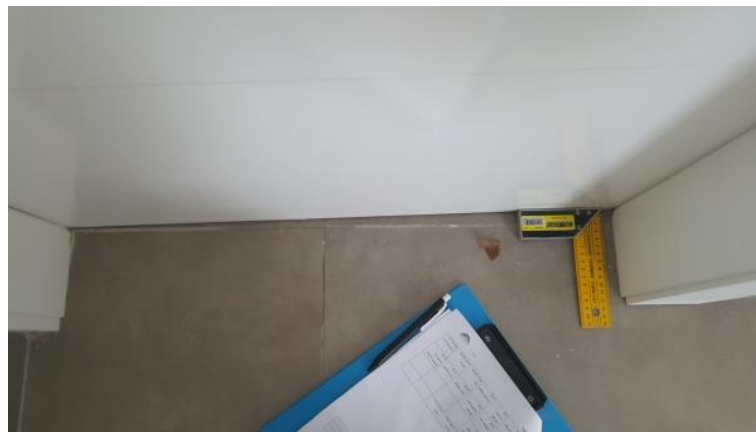
- לא ניתן לפתוח את הדלת במלואה – 90 מעלות מאחר והידית של חלון השירותים מהווה הפרעה.
- דלת השירותים הינה דלת סובבת על צירים לעומת דלת הזזה אשר מתוכננת בתוכנית האדריכלית.
- מלבן הדלת אינו הותקן במישור קווי עם הקיר (והריצוף) כך שקיימת סטייה אופקית מהמישור בשיעור של 20 מ"מ.

דרוש לפרק את המלבן ולהרכיב את הדלת עפ"י התוכנית.

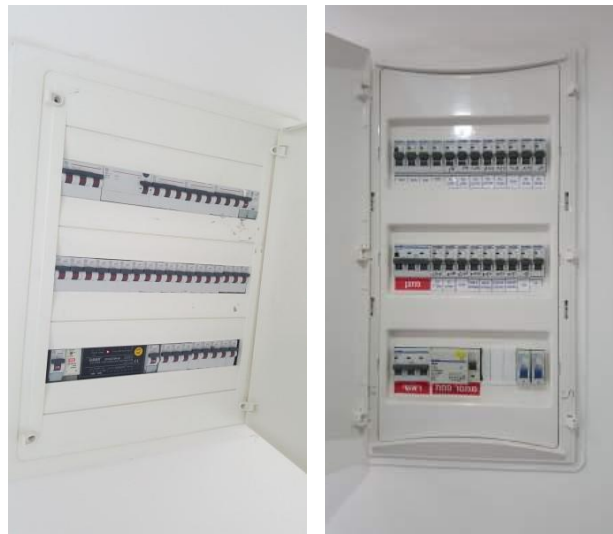
דוגמה לסימון תקין/מצב קיים

לא בוצע סימול בלוח החשמל בצורה תקנית.

יש להשלים עבודות חשמל ע"י חשמלאי מוסמך.

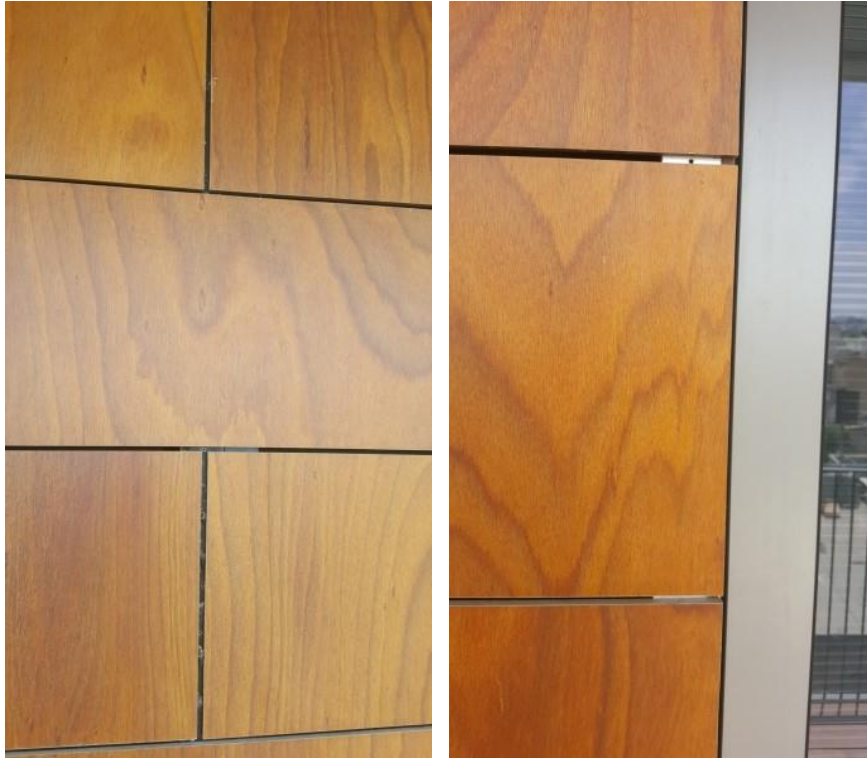
במרפסת בקיר החיצוני של הוויטרינה, נמצא שבקצה הקרוב לוויטרינה, הפרופיל שעליו מורכב החיפוי הינו בצבע כסוף וזאת כאשר שאר הפרופילים הינם שחורים. הדבר מהווה ליקוי אסטטי, דרוש לצפות את הפרופיל בגוון המתאים (מבלי לצבוע את החיפוי).

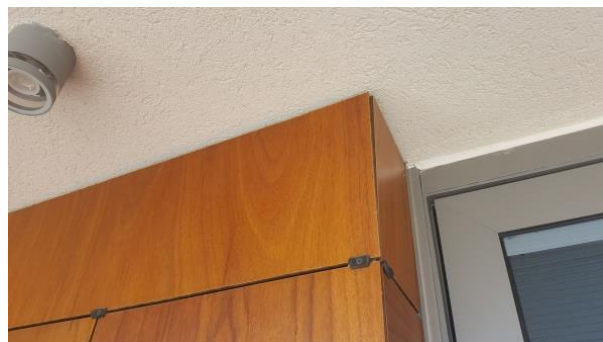
במרפסת נמצא כי החיפוי העליון הצמוד לוויטרינה בולט מהמישור, הדבר מהווה ליקוי אסטטי ובניגוד לת"י 789, טבלה 3:

דרוש ליישר את החיפוי- יש לפרק את החיפוי ולהרכיב בהתאם למישור.

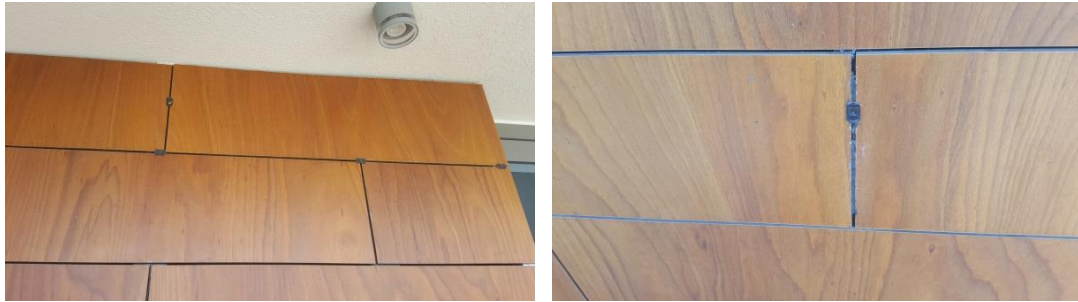
במרפסת בקיר החיצוני של הוויטרינה בין החיפויים נמצא כי נותרו שומרי מרחק ובנוסף קיים מספר מישקים עם מילוי זר. דרוש להסיר כל חומר זר.

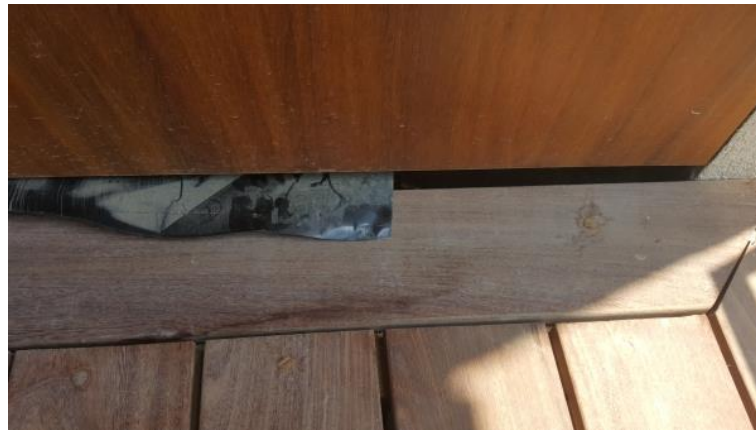
במרפסת נמצאה יריעת HDPE רופפת בין החיפוי לרצפה. יתכן שהיה דרוש במפרט האיטום לקבוע את הקצוות ע"י סרגל חיזוק. כמו כן קיים חשש כי לא בוצעה הלחמה בין היריעות. דרוש להשלים את עבודות האיטום ולקבל אישור על תקינותן.

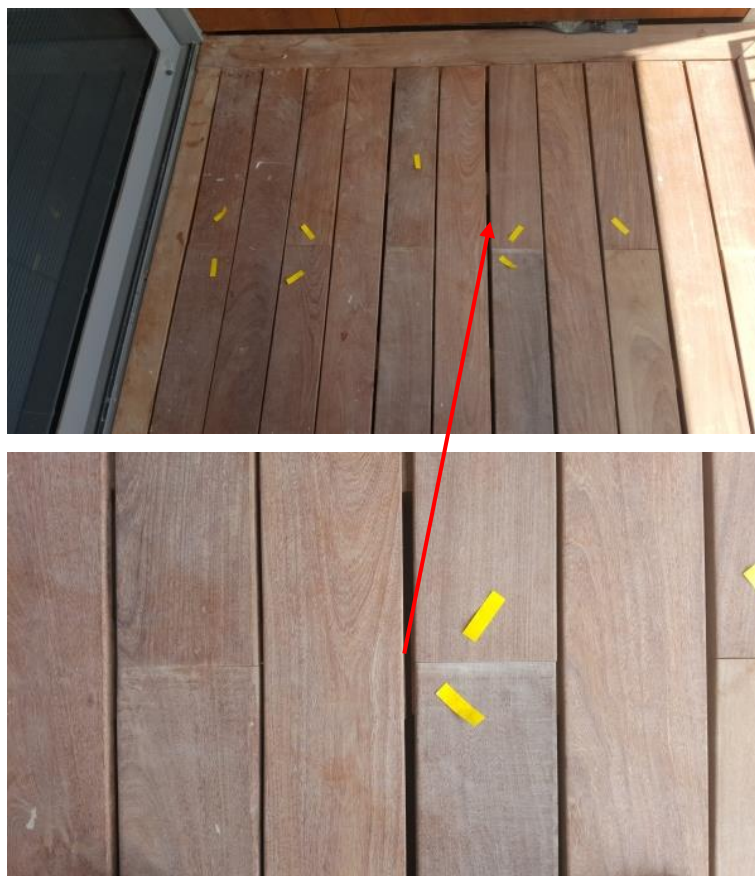
במרפסת נמצא מספר רב של לוחות (לפחות 8) שזזות בעת הפעלת עומס עליהן. כמו כן נמצאה קורה מתחת ללוחות העץ שאינה רציפה אלא מורכבת משני לוחות עץ, באזור זה קיימות תנודות בגין חוסר יציבות.

מדבקות צהובות – לוחות מתנדנדות/חץ אדום – קורה שאינה רציפה

דרוש לפרק את כלל הדק ולבנות בשנית בכפוף לתוכנית/המפרט.

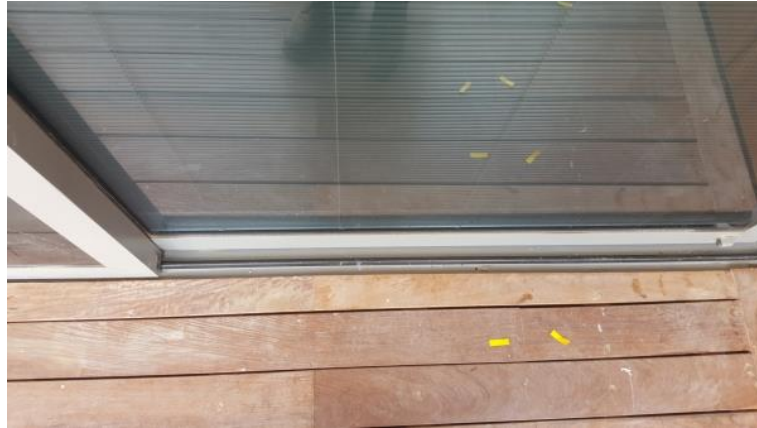
במרפסת נמצאו 2 לוחות עץ בצמוד לוויטרינה אשר לאחד מהם קיים הבדל גוון שונה משאר הלוחות, ובלוח השני קיים אזור מחוספס למדי.

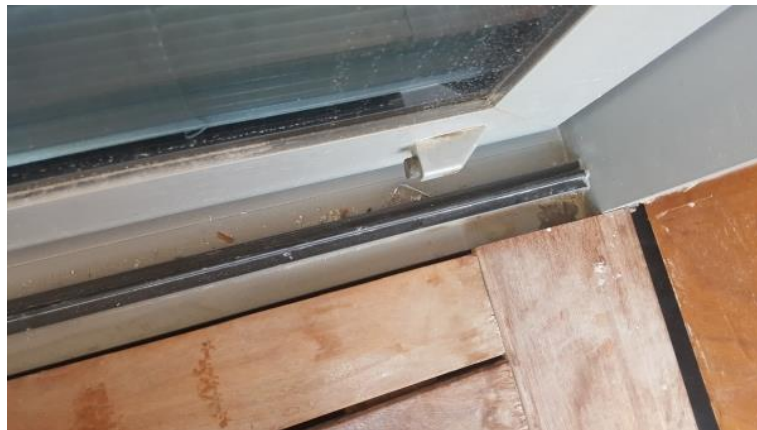
במרפסת נמצא כי לוחות העץ הצמודות לוויטרינה אינן מוקצות כך שקיימת פינה חדה אשר מהווה מפגע בטיחותי.

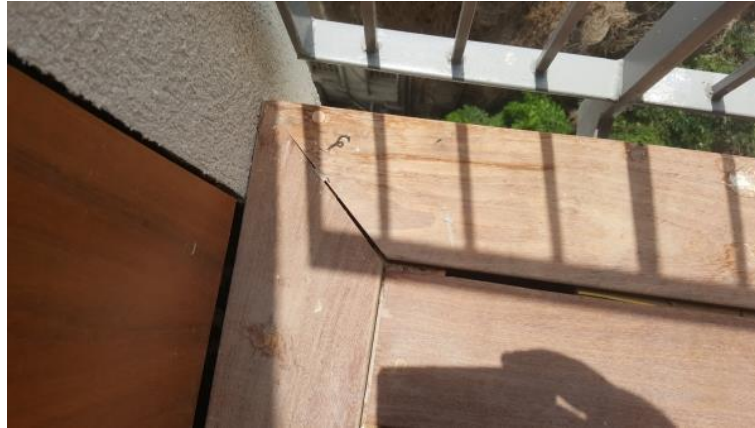
בפינת המרפסת נמצא כי החיבור שבין שני הלוחות הניצבים אינם משיקים, הדבר מהווה ליקוי אסטטי.

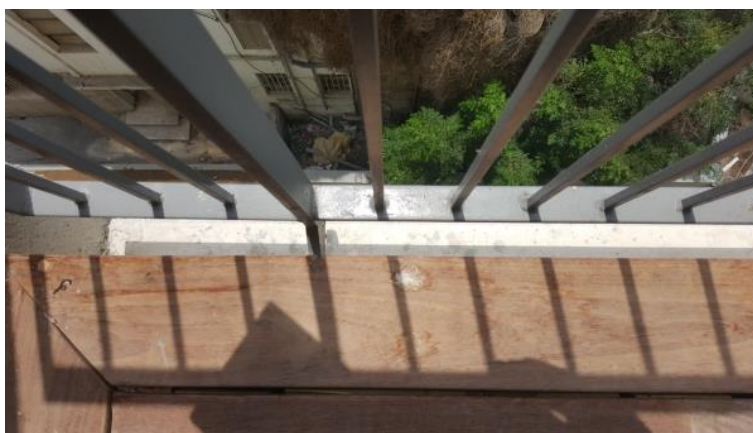
11.6 לכלוך בקופינג מעקה
במרפסת בקופינג המעקה נמצאו שאריות של לכלוך, הדבר בניגוד לדרישות ת"י 2378 חלק 1,

דרוש להסיר חומר זר
