# חוות דעת

## פיקוח – הנדסי

### הנדון: חוות דעת פיקוח תוספת מרפסות תלויות

נספח זה הינו המשך לחוות דעת פיקוח וממצאי ליקוי בנייה בעת תוספת מרפסות תלויות מיום  
18.1.16

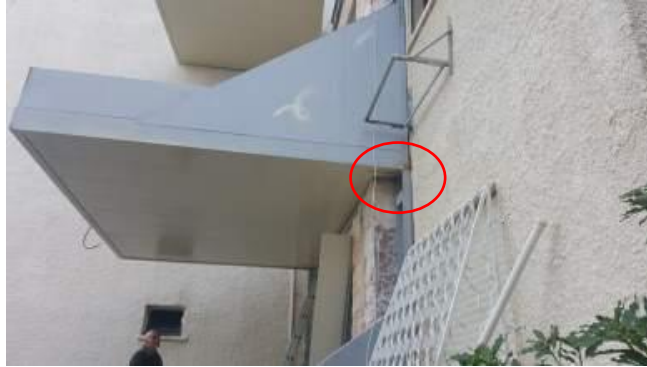
בין כלל המרפסות התלויות בוצע ריתוך בין הפרופיל האנכי והחלק התחתון של המרפסות. הדבר אינו מופיע במפרט. הריתוך נעשה ע"י מילוי וחיבור במקום ריתוך של פרופיל זוויתי כך שחוזק החיבור זניח.

ריתוך בין מרפסות בקומה 2-3 באגף בדרום-מערבי

על המהנדס המתכנן לאשר.

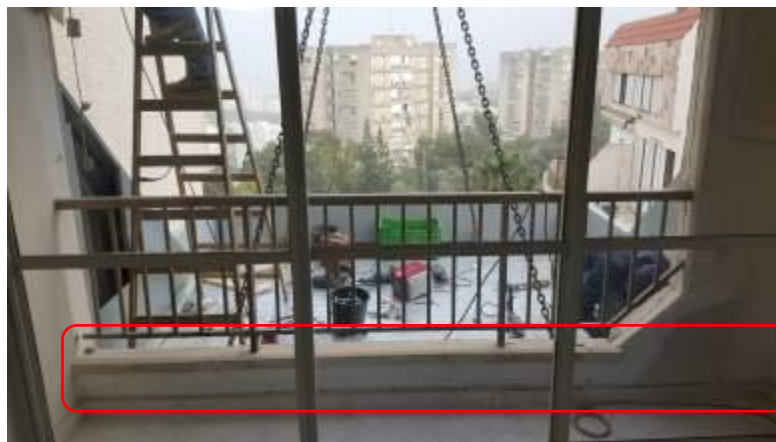
קיימת קורה מבטון מעל לתקרה בהיקף המבנה. כמו כן קורה זאת נמצאת בפתח המרפסות. נאמר לי שמתוכנן להסיר את הקורה לטובת גישה נוחה למרפסות. בנוסף הסרת הקורה מופיעה בהסכם כתב הכמויות. יתכן שקורה זאת הינה קונסטרוקטיבית כך שדרושה התייחסות ע"י המהנדס המתכנן ע"מ להסירה.

הקורה העליונה המתוכננת להסרה

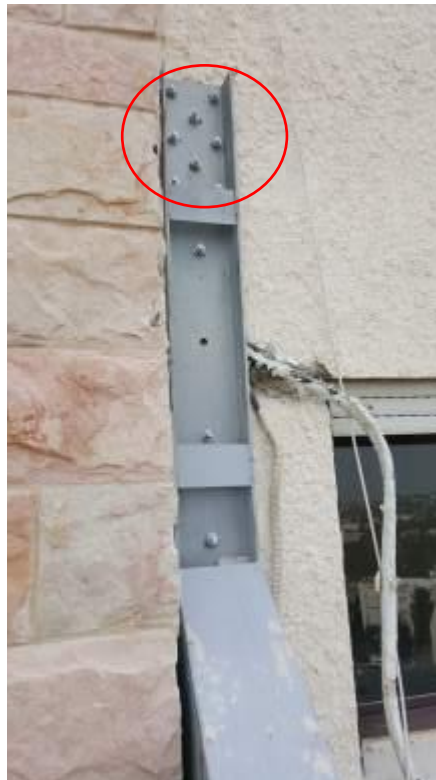
בוצע חיזוק ע"י קיבוע מספר ברגים בחלק העליון של הפרופיל האנכי:

- במרפסות שאינן מחוברות למרפסות התחתונות (בודד).
  - במרפסות העליונות מתוך 2 מרפסות רצופות.
  - באגף הצפון-מזרחי בעמוד שלא ידוע האם הינו קונסטרוקטיבי בוצע חיזוק אל תוך התקרה.
- מאחר וקיים ריכוז גבוה של ברגים דרושה התייחסות ע"י מתכנן המרפסת.

*ריכוז ברגים במרפסת העליונה מתוך 2 מרפסות רצופות*

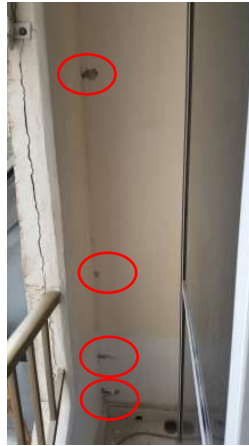
### 5.1 קומה 6 מש' סולמון

נגרם נזק בקיר של המרפסת הסגורה הקיימת ע"י ברגים ש"ברחו" בעת קיבועם אל תוך הקיר. דרוש להסיר את הברגים ולבצע תיקונים לציפוי הקיר.

*נזק שנגרם בתוך הנכס מהברגה לקויה*

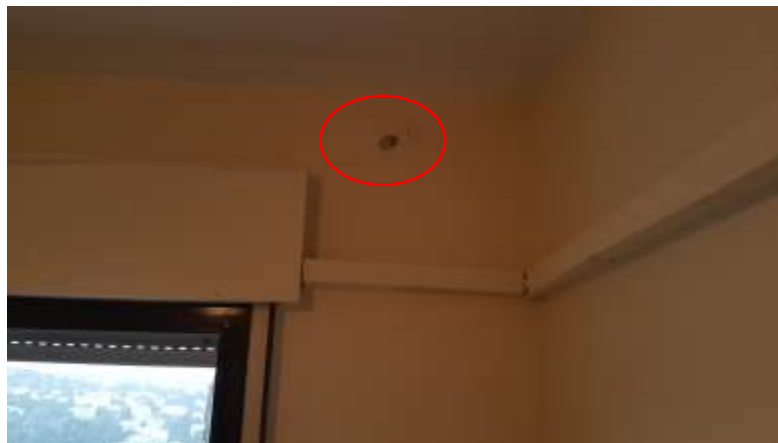
### 5.2 קומה 6 מש' פלוריאן

בחדר הסמוך למרפסת נגרם נזק בקיר העליון לאחר החדרת הברגים. דרוש לבצע תיקון ציפוי פנים.

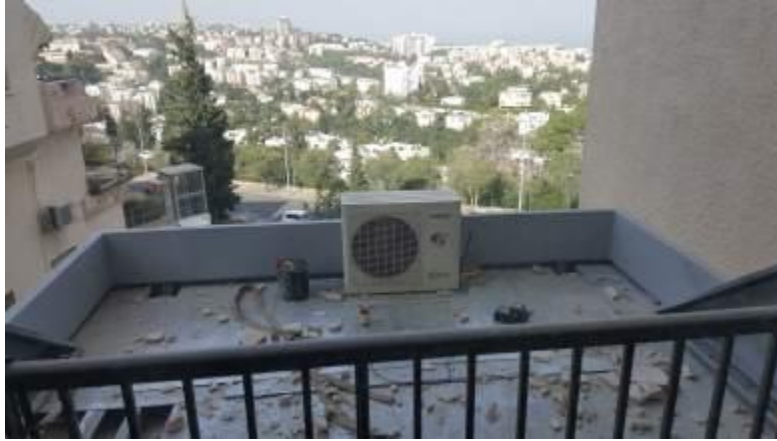
### 5.3 קומה 3 מש' מור

בעת תליית המרפסת נקרעה צנרת מדחס המזגן של הסלון. דרוש להתקין את המזגן ע"י גורם מוסמך, למלא גז ולבצע בדיקה תקינות.

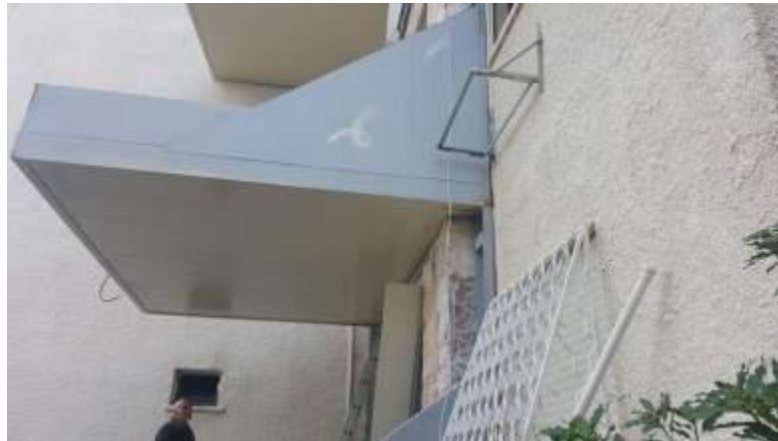
**5.4 קומה 2 מש' הרפז**

בעת תליית המרפסת נפל כיסוי הארגז של תריס הוויטרינה מהצד החיצוני. בנוסף לכלוך ואבנים חדרו לתוך הארגז. דרוש לנקות את הארגז מחומר זר ולחבר את המכסה.
