# חוות דעת

## הנדון: חוות דעת וממצאי ביקורת ליקויי בנייה

### דירה חדשה תקופת בדק

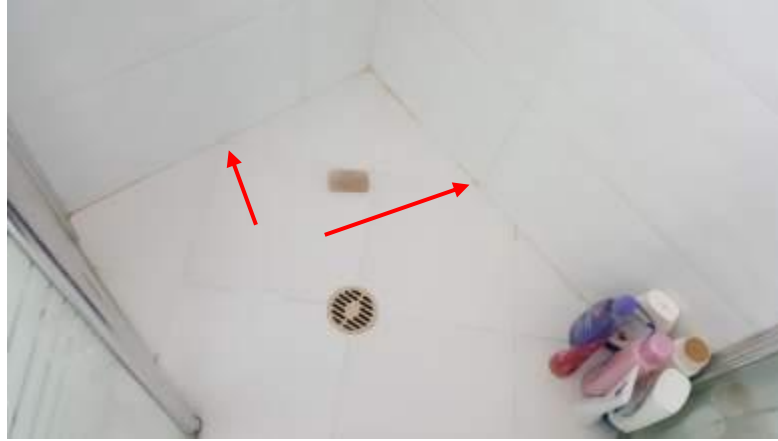
- באזורים הדרושים לא בוצע מילוי משיקי הפרדה באמצעות חומר גמיש כנדרש אלא באמצעות חומר רובה צמנטי ("אקרילי"). בעתיד צפויה התפוררות חומר המילוי וחדירת מים אל תוך תשתית הרצפה. האזורים בהם היה דרוש לבצע מילוי ע"י חומר גמיש:
- בין אריחי הקרמיקה שברצפות המרפסות לקירות/לחיפוי.
  - בכלל חדרי השירותים בין אריחי הריצוף לחיפוי הקירות. קיים דגש ליישום מילוי גמיש בתא המקלחת ובין האמבטיה לאריחי הרצפה ולאריחי החיפוי.

תא מקלחת ללא חומר גמיש בין אריחי הריצוף לחיפוי

דרוש להסיר את המילוי הקיים באזורים המפורטים לעיל ולבצע מילוי שנית ע"י חומר גמיש.

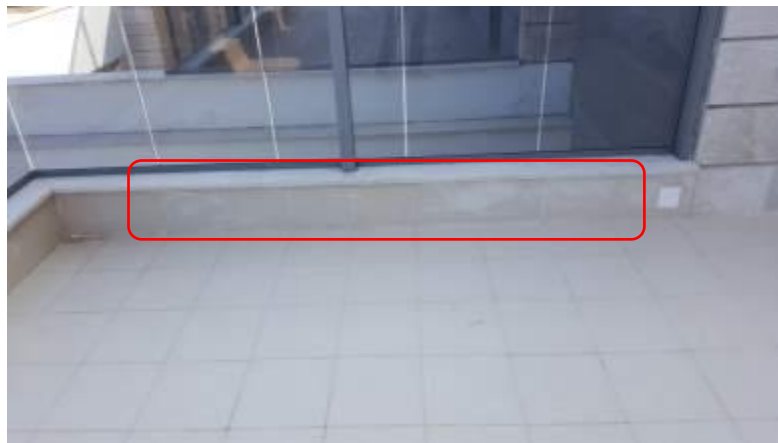
**1.3 ניקיון שיפולים מרפסת קומה ב'**

טרם בוצעה השלמת ניקיון חיפוי המעקה במרפסת קומה ב' באופן ראוי לשימוש (שאריות בניה וצמנט), וזאת כנדרש עפ"י ת"י 1555, חלק 3 (2003), סעיף 5.1.5.2, **ציטוט:**

מרפסת קומה ב' - לכלוך ע"ג חיפוי המעקה

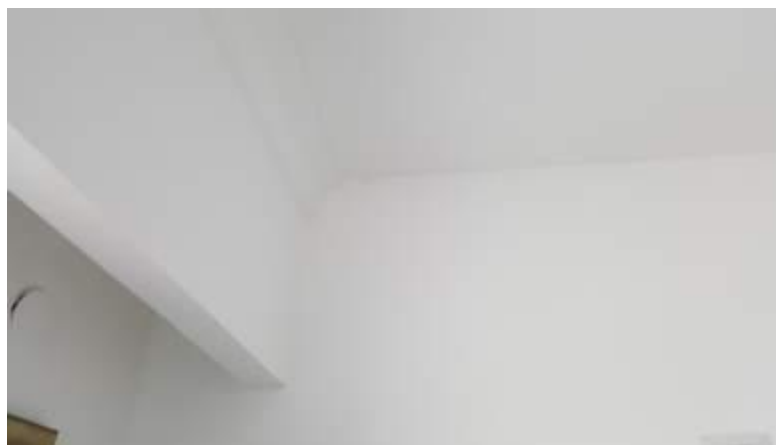
### בתקרה בסמוך לכניסה - סרט שריון רופף

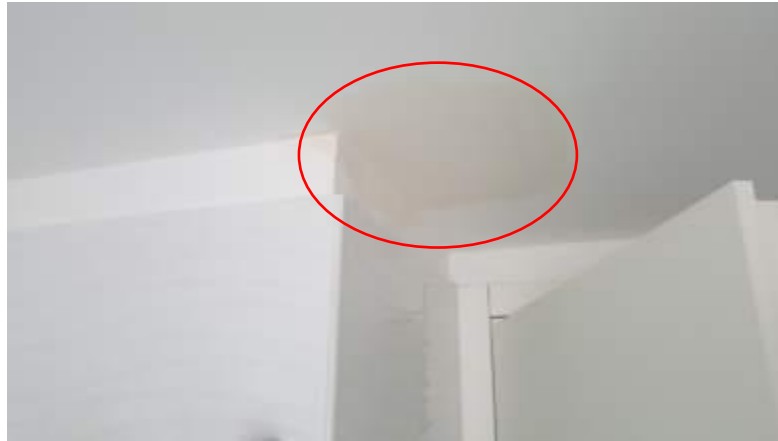
בשירותים הכלליים בקומה א'-תיקוני שפכטל בתקרה שטרם נצבעו

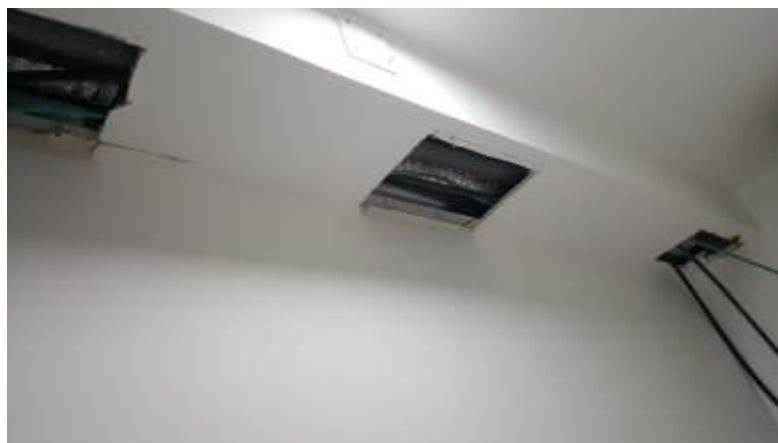
בחדר השירות -פתחים בתעלת הצנרת שיש לסגור

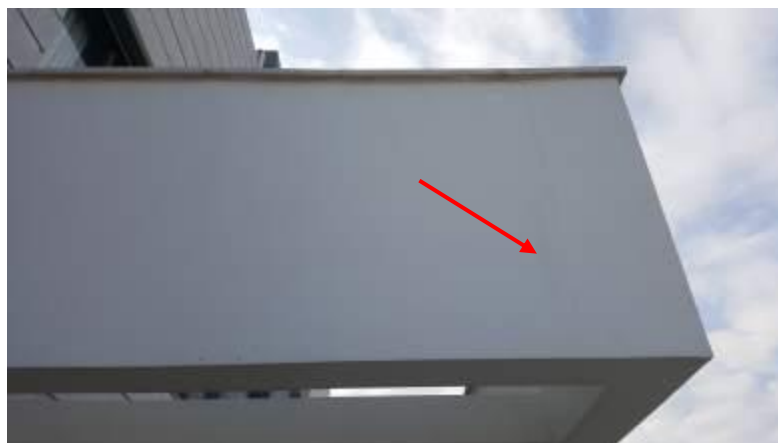
כתמים בדופן הקירוי בגין אף מים ממולא בטיט

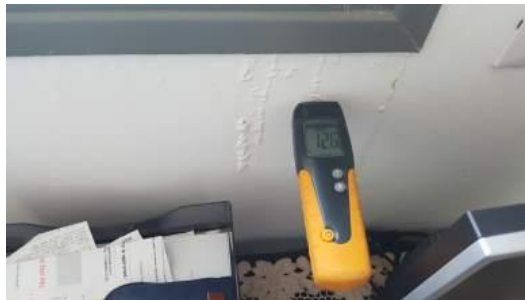
#### 3.1 רטיבות חדר עבודה

בחדר העבודה מתחת לחלון נמדדה רטיבות ונמצאו התנפחות וקילופי שכבת צבע. דרוש לאבחן את נסיבות הרטיבות (חדירת מים ו/או עיבוי) ולבצע תיקון בהתאם. לאחר התיקון יש לבצע בדיקת רטיבות ע"מ לוודא שאכן לא קיימת חדירת מים.

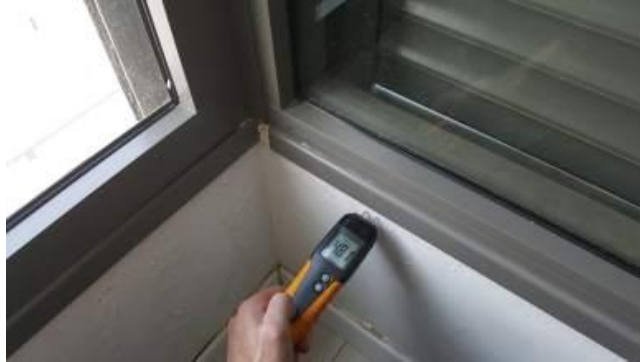
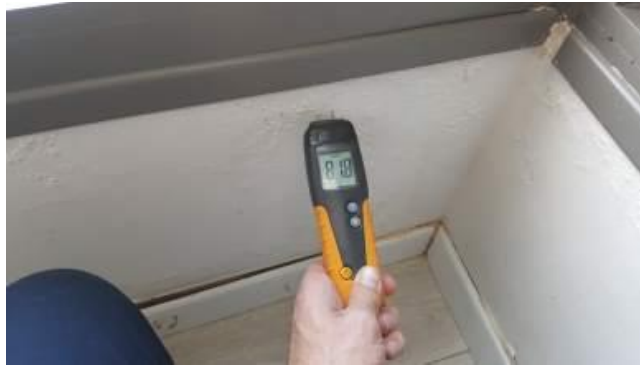
בחדר ההורים בפינה הימנית כלפי המעטפת, נמדדה רטיבות גבוהה ונמצאו נזקי רטיבות בשתי הדפנות של הקיר התחתון וחדירת מים אל תוך הפנלים ורצפת הפרקט. יתכן שהרטיבות נובעת מהעובדה שחיפוי האלומיניום החיצוני בפינת החלון אינו אטום (מפורט בסעיף 3.3). לאחר תיקון איטום דרוש לבצע בדיקת רטיבות ע"מ לוודא שנסיבות חדירת המים אכן נבעו מאיטום האלומיניום הלקוי.

#### רטיבות בפינת חדר ההורים

דרוש להחליף את הפנלים והפרקט שניזוקו מחדירת המים.

במידה ותכולת הלחות בתשתית אינה עומדת בדרישות יהיה דרוש לייבש או לחילופין להחליף את מצע הרצפה.

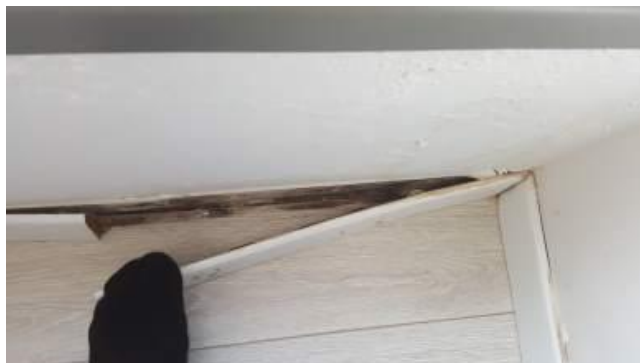
#### נזקי רטיבות בקירות, בפנלים וברצפתה פרקט

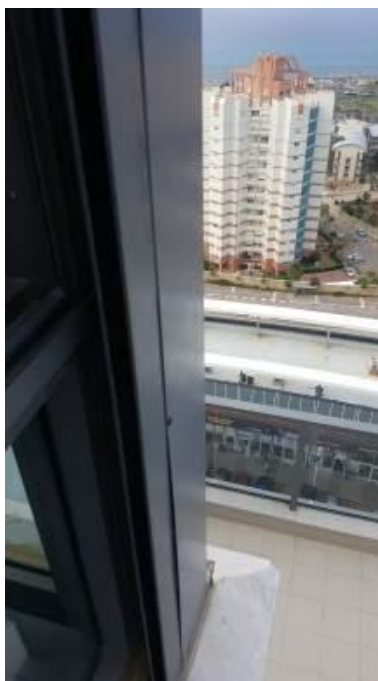
בפינה החיצונית של חדר ההורים קיים פרופיל אלומיניום המיועד לכסות חיבור של שני חלונות ממוכים. נמצא שכיסוי זה אינו אטום כלל ובנוסף קיים רווח בין הפרופיל הנ"ל והחלון מאחר והפרופיל לא קובע ע"י כמות מספקת של ברגים. הליקוי אסור עפ"י ת"י 4068, חלק 1 סעיף 4.1,

**איטום וקיבוע לקוי בין פרופילי האלומיניום בפינה החיצונית מחוץ לחדר ההורים**

- יש להוציא את ברגי הפח הקיימים ולבצע קיבוע בשנית ע"י ברגים ייעודיים (בעל אטם).
- לבצע איטום ע"י מסטיק ייעודי לאלומיניום מחוץ למבנה.

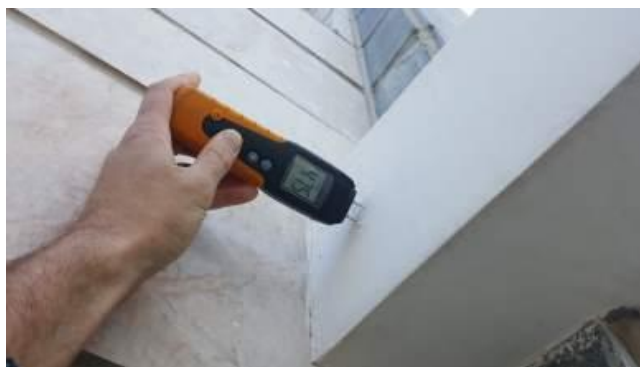
נמדדה רטיבות גבוהה בתוך קורות הקירוי של מרפסת א'. הדבר התרחש כיוון שאין לרכיב הבטון אף מים המיועד למנוע חדירת מים. ניתן לבצע אף מים ע"י מספר שיטות כגון ביצוע חריץ בהיקף התחתון של רכיבי הבטון או ע"י כיסוי רכיב בטון ע"י קופינג בעל אף מים (משטח אבן או כיסוי ע"י פח).

#### נמדדה רטיבות גבוהה בקירוי קורות הבטון

- דרוש לכסות את רכיבי הבטון ע"י משטחי אבן.
- לא מומלץ לבצע חריץ ע"מ לא לגרום ליקוי אסטטי.
- לא מומלץ לכסות את רכיב הבטון ע"י פח מכיוון שפח גורם לרעש בעת ירידת גשמים.

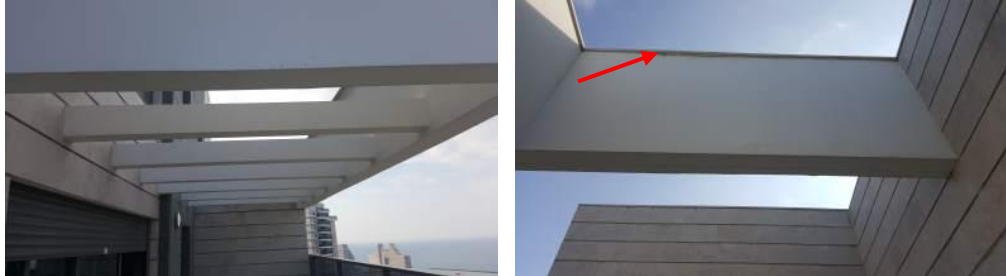
משטח אבן עם אף מים ברכיב קומה ב'/קירו' במרפסת קומה א' ללא אף מים

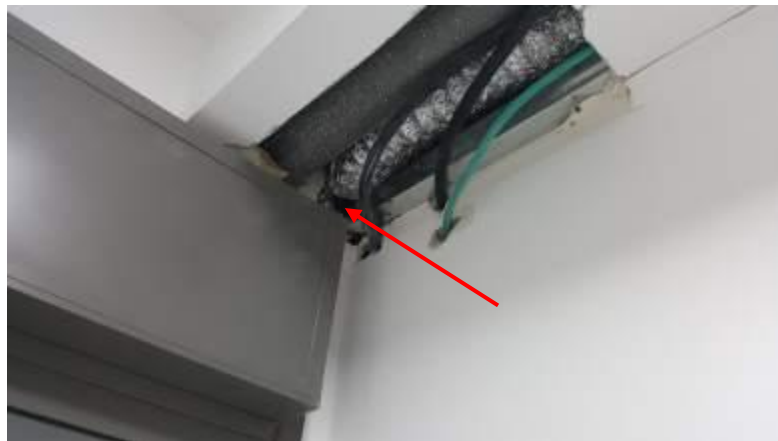
### 3.5 צינור וונטה קרוע

בחדר השירות נמצא שהצינור המוציא אוויר מהוונטה קרוע. דרוש לתקן/להחליף.

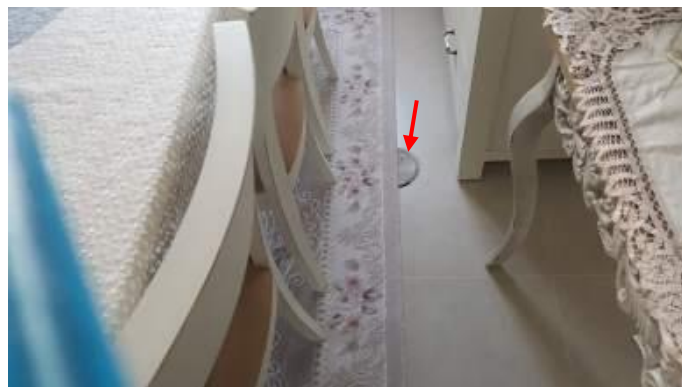
נמצא פתח בקרת שפכים בפינת האוכל. עפ"י בעל הנכס, התבקש בעל הנכס מספר פעמים להכניס אנשי מקצוע לתוך ביתו ע"מ לבצע עבודות אינסטלציה לטובת דיירי הדירה שבקומה התחתונה לנכס. הדבר מהווה מטרד חמור ובנוסף מכסה פתח בקרה במרכז פינת האוכל של הנכס מהווה ליקוי אסטטי. לא ניתן להרכיב פתח בקרה של פרט א' בנכס של פרט ב', אלא אם כן, מערכת הניקוז משרתת גם את פרט ב', וזאת עפ"י לדרישות ת"י 1205 חלק 2, סעיף 2.1.1,

### פתח בקרת קולטן בפינת אוכל

במידה ומערכת השפכים של הנכס הנבדק אינה מחוברת לצנרת הנדונה, דרוש יהיה לבטל את פתח הבקרה בפינת האוכל ולמצוא פתרון חלופי עבור הנכס התחתון.

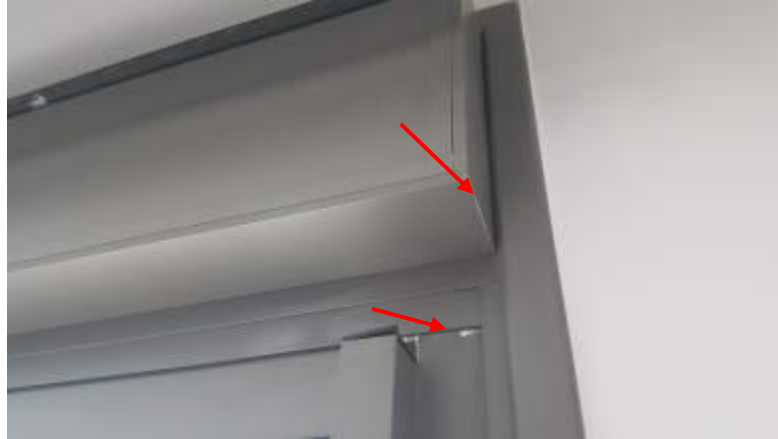
וויטרינה בסלון- פגמים בצבע

דרוש לעבור על כל רכיבי אלומיניום בנכס ולבדוק שהם עומדים בדרישות ת"י 4068.

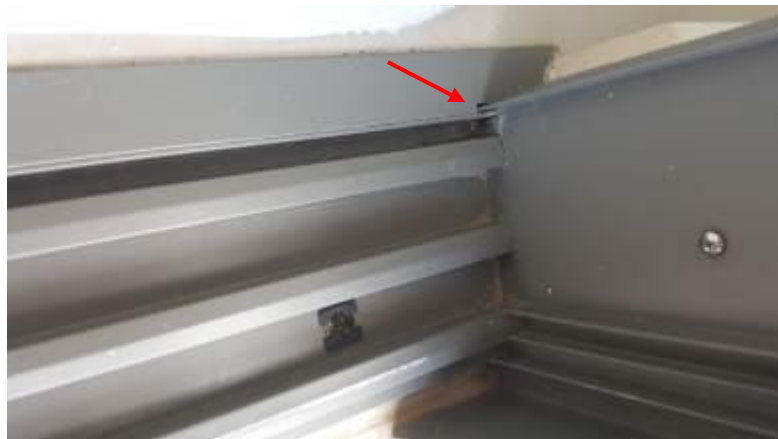
וויטרינה בסלון- ניקוז שאינו מתפקד ובנוסף חסר איטום בין המסילה ופרופיל ההלבשה

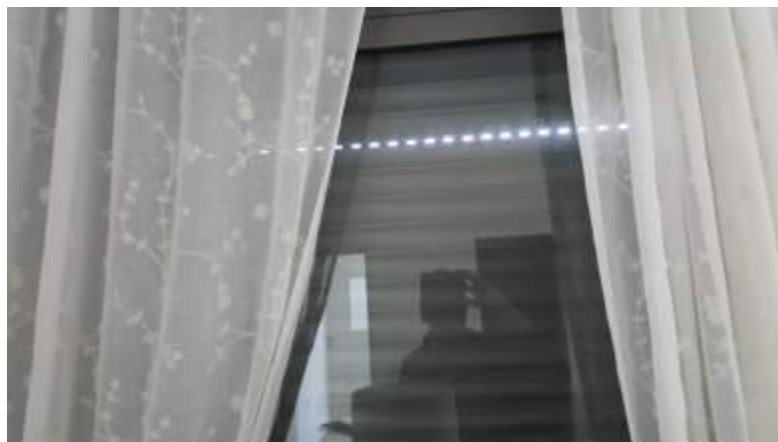
חדר הורים – תריס שאינו נסגר במלואו

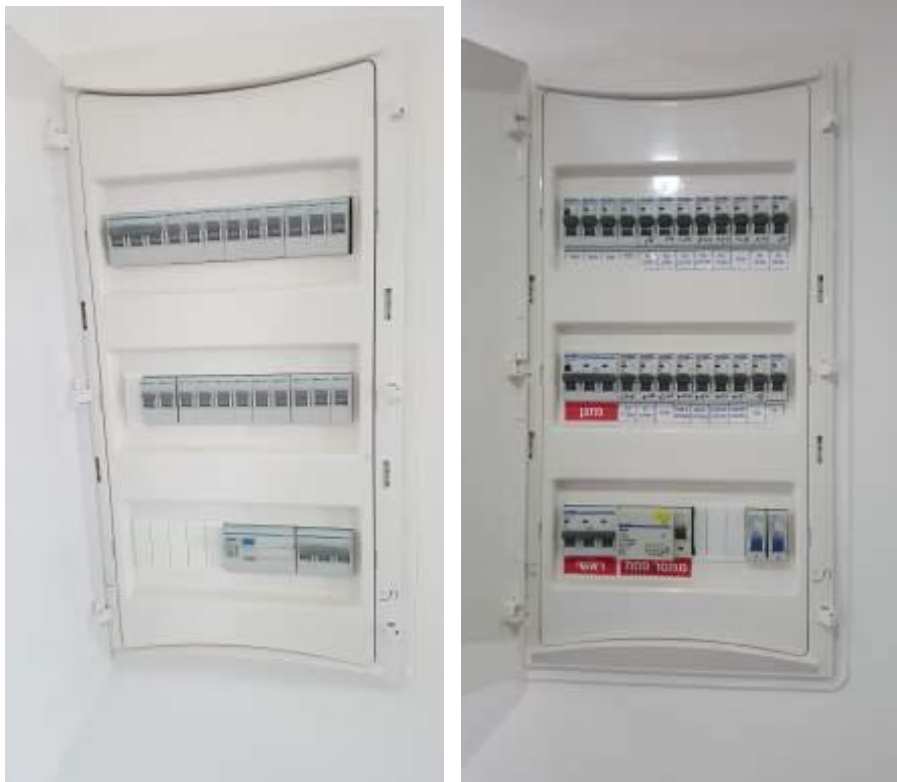
### דוגמה לסימון תקין/מצב קיים

לא בוצע סימול בלוח החשמל בצורה תקנית וזאת בניגוד לתקנות החשמל (התקנת לוחות במתח עד 1,000 וולט), פרק ד' סעיף מס' 14:

יש להשלים סימון לוח חשמל ע"י חשמלאי מוסמך.

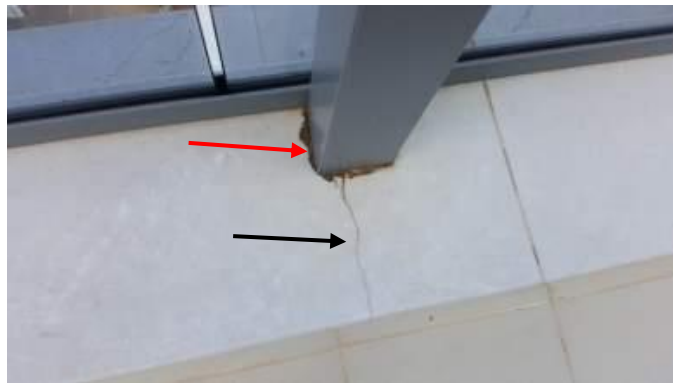
במרפסות נמצא שלא בוצע איטום בין עמודי המעקה ומשטחי המעקה. במצב הנוכחי תיתכן חדירת מים אל תוך תשתית הרצפה. בנוסף נמצאו כתמים מסביב לפתחים וסדקים לאורך משטח האבן.

**חץ אדום – רווח בין עמוד למשטח אבן/חץ שחור – שבר במשטח אבן**

- להסיר את כלל הכתמים והחומר הזר מעל פני משטח המעקה.
- לאטום בין העמודים למשטחים ע"י חומר גמיש.
- למלא סדקים ע"י דבק שיש ולבצע ליטוש.
